唐長安大明宮

中國科學院考古研究所編著

大明宮遺址在今西安城北 1 公里的龍首原上，中國科學院考古研究所發掘隊對該遺址進行了勘察和發掘。1957 年 3 月至 1959 年 5 月，對宮城的範圍、形制、城門的位置及主要宮殿的分佈等，大都勘测清楚，並發掘了其中城門四座，大型宮殿（麟德殿）遺址一座，及其他遺址等多處。目前仍在繼續發掘中。這本報告根據前一階段的發掘，明確了宮城的位置、形制和佈局的大體情況，並對歷代有關文獻提出若干補正。是研究唐代宮城建制的重要參考資料。

TA MING KUNG  
OF  
THE T'ANG CAPITAL CH'ANG AN  
(WITH AN ENGLISH ABSTRACT)

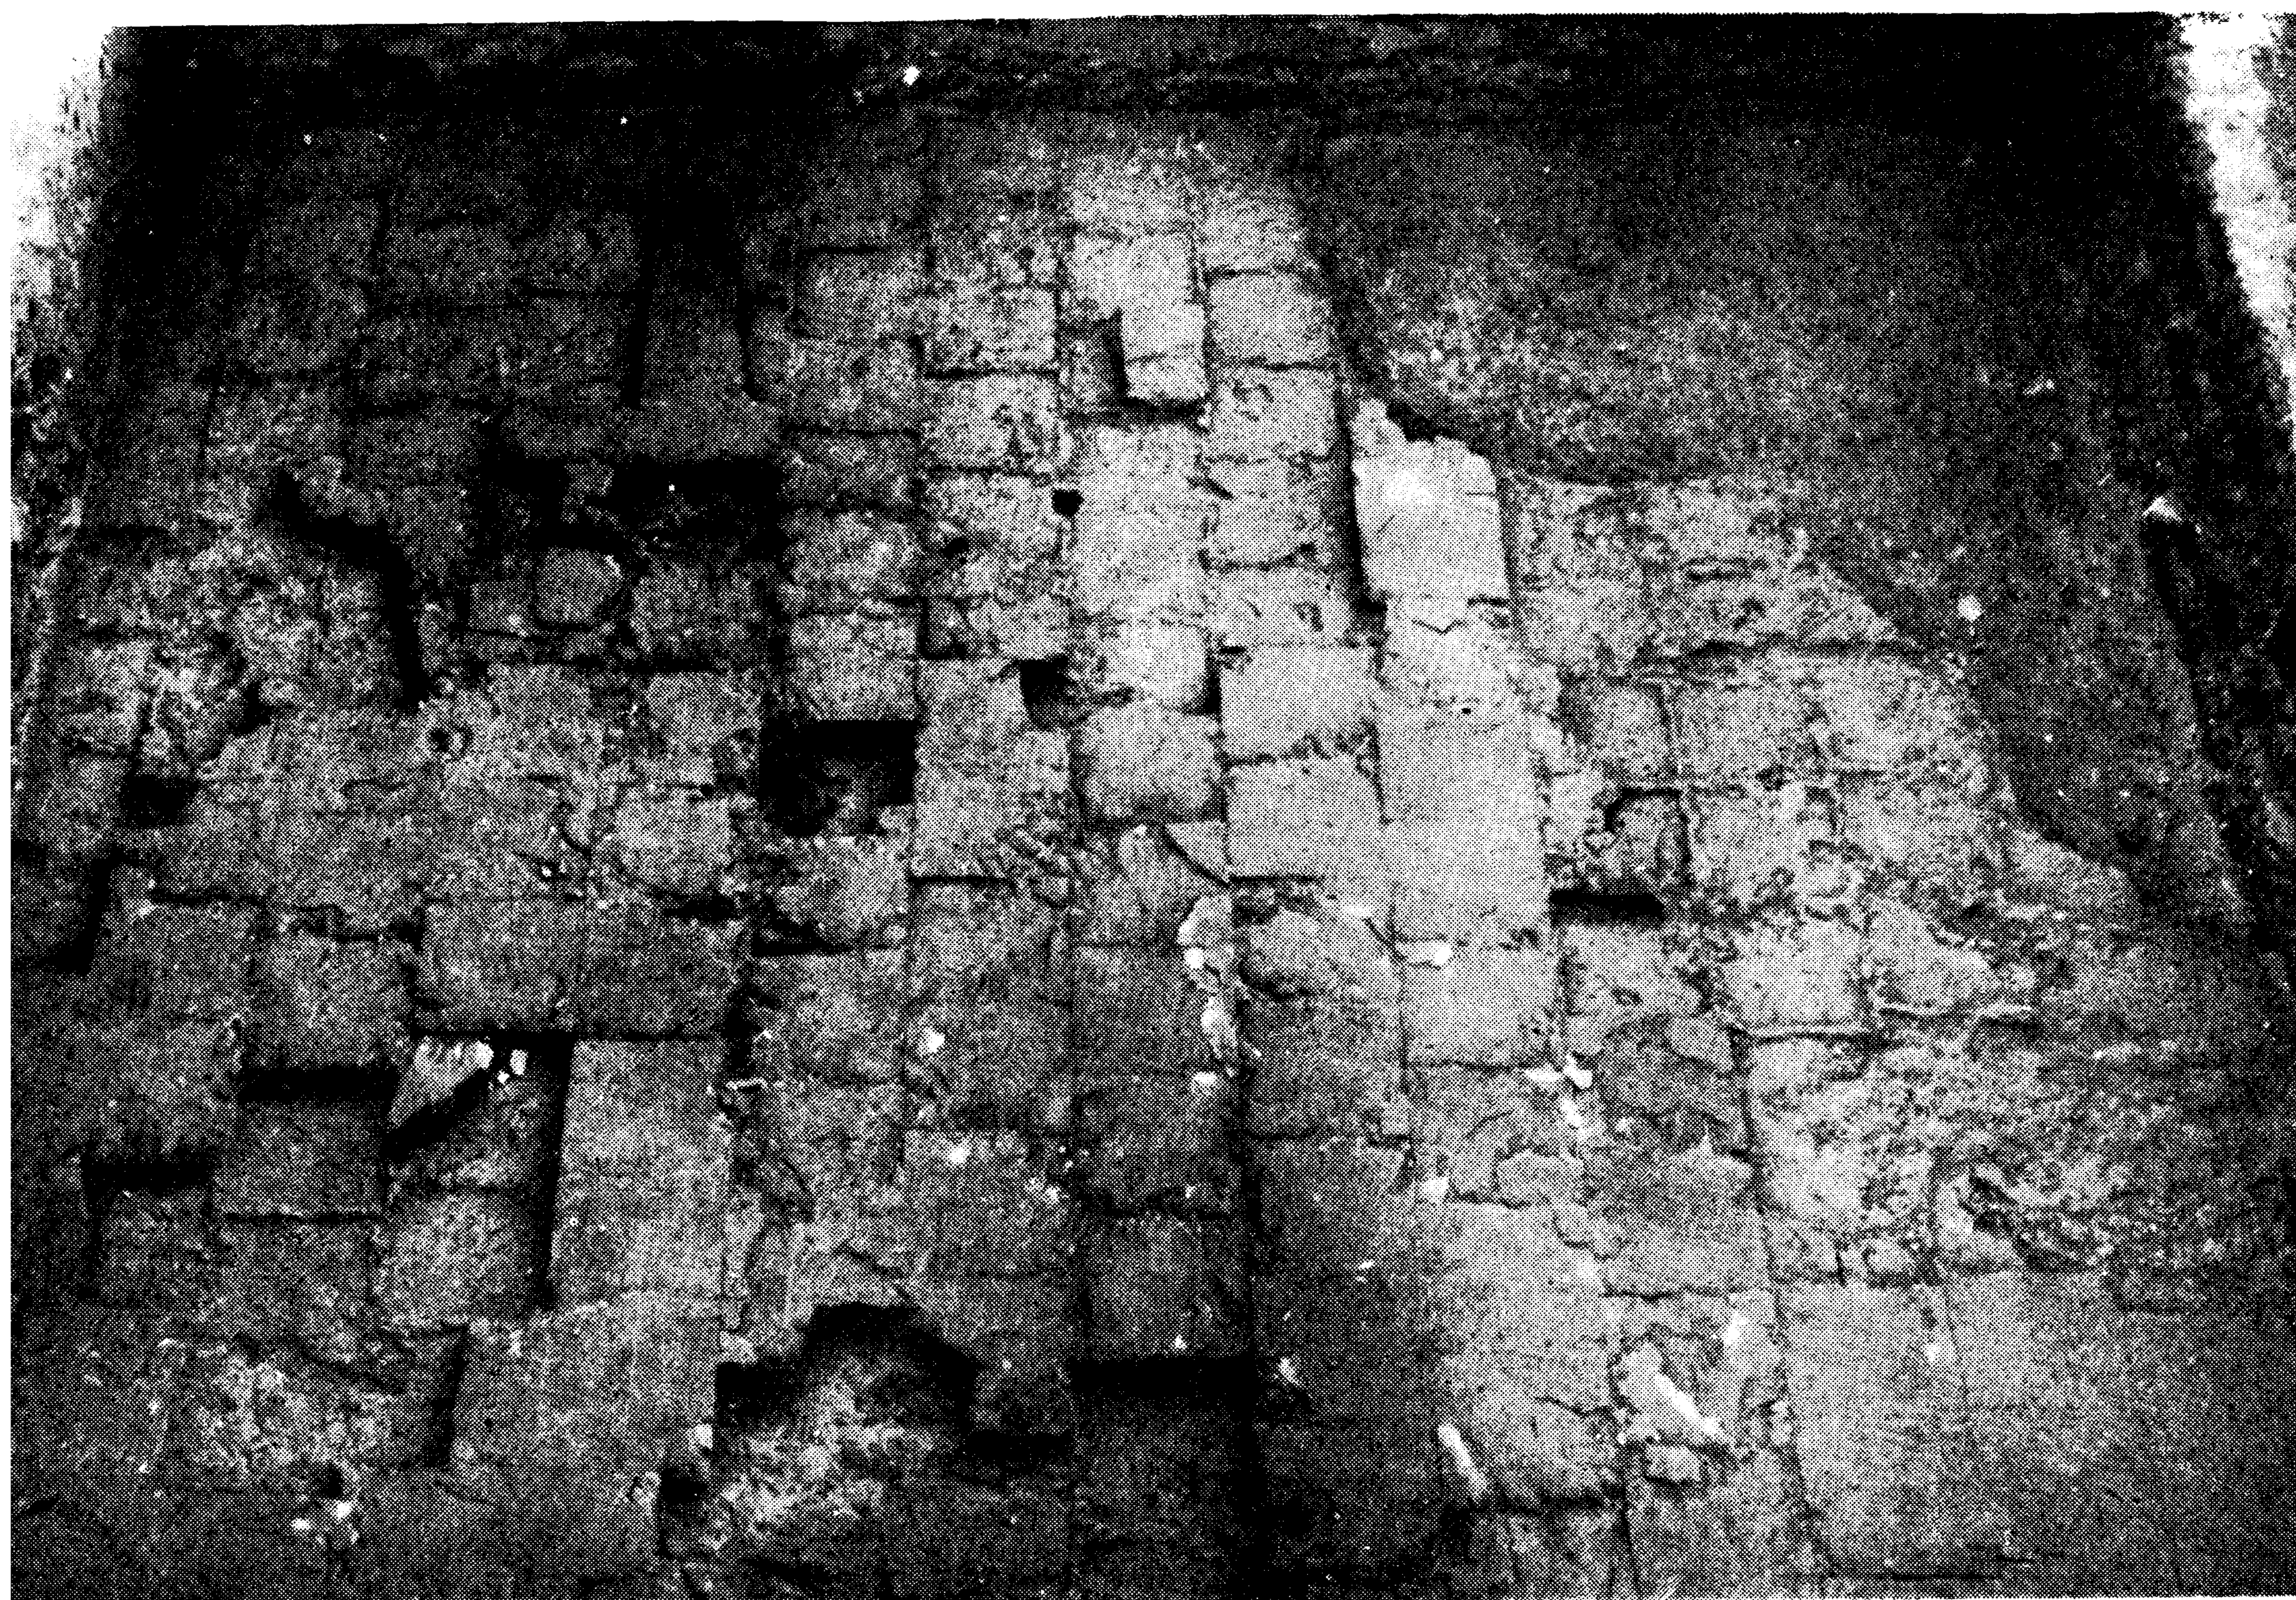
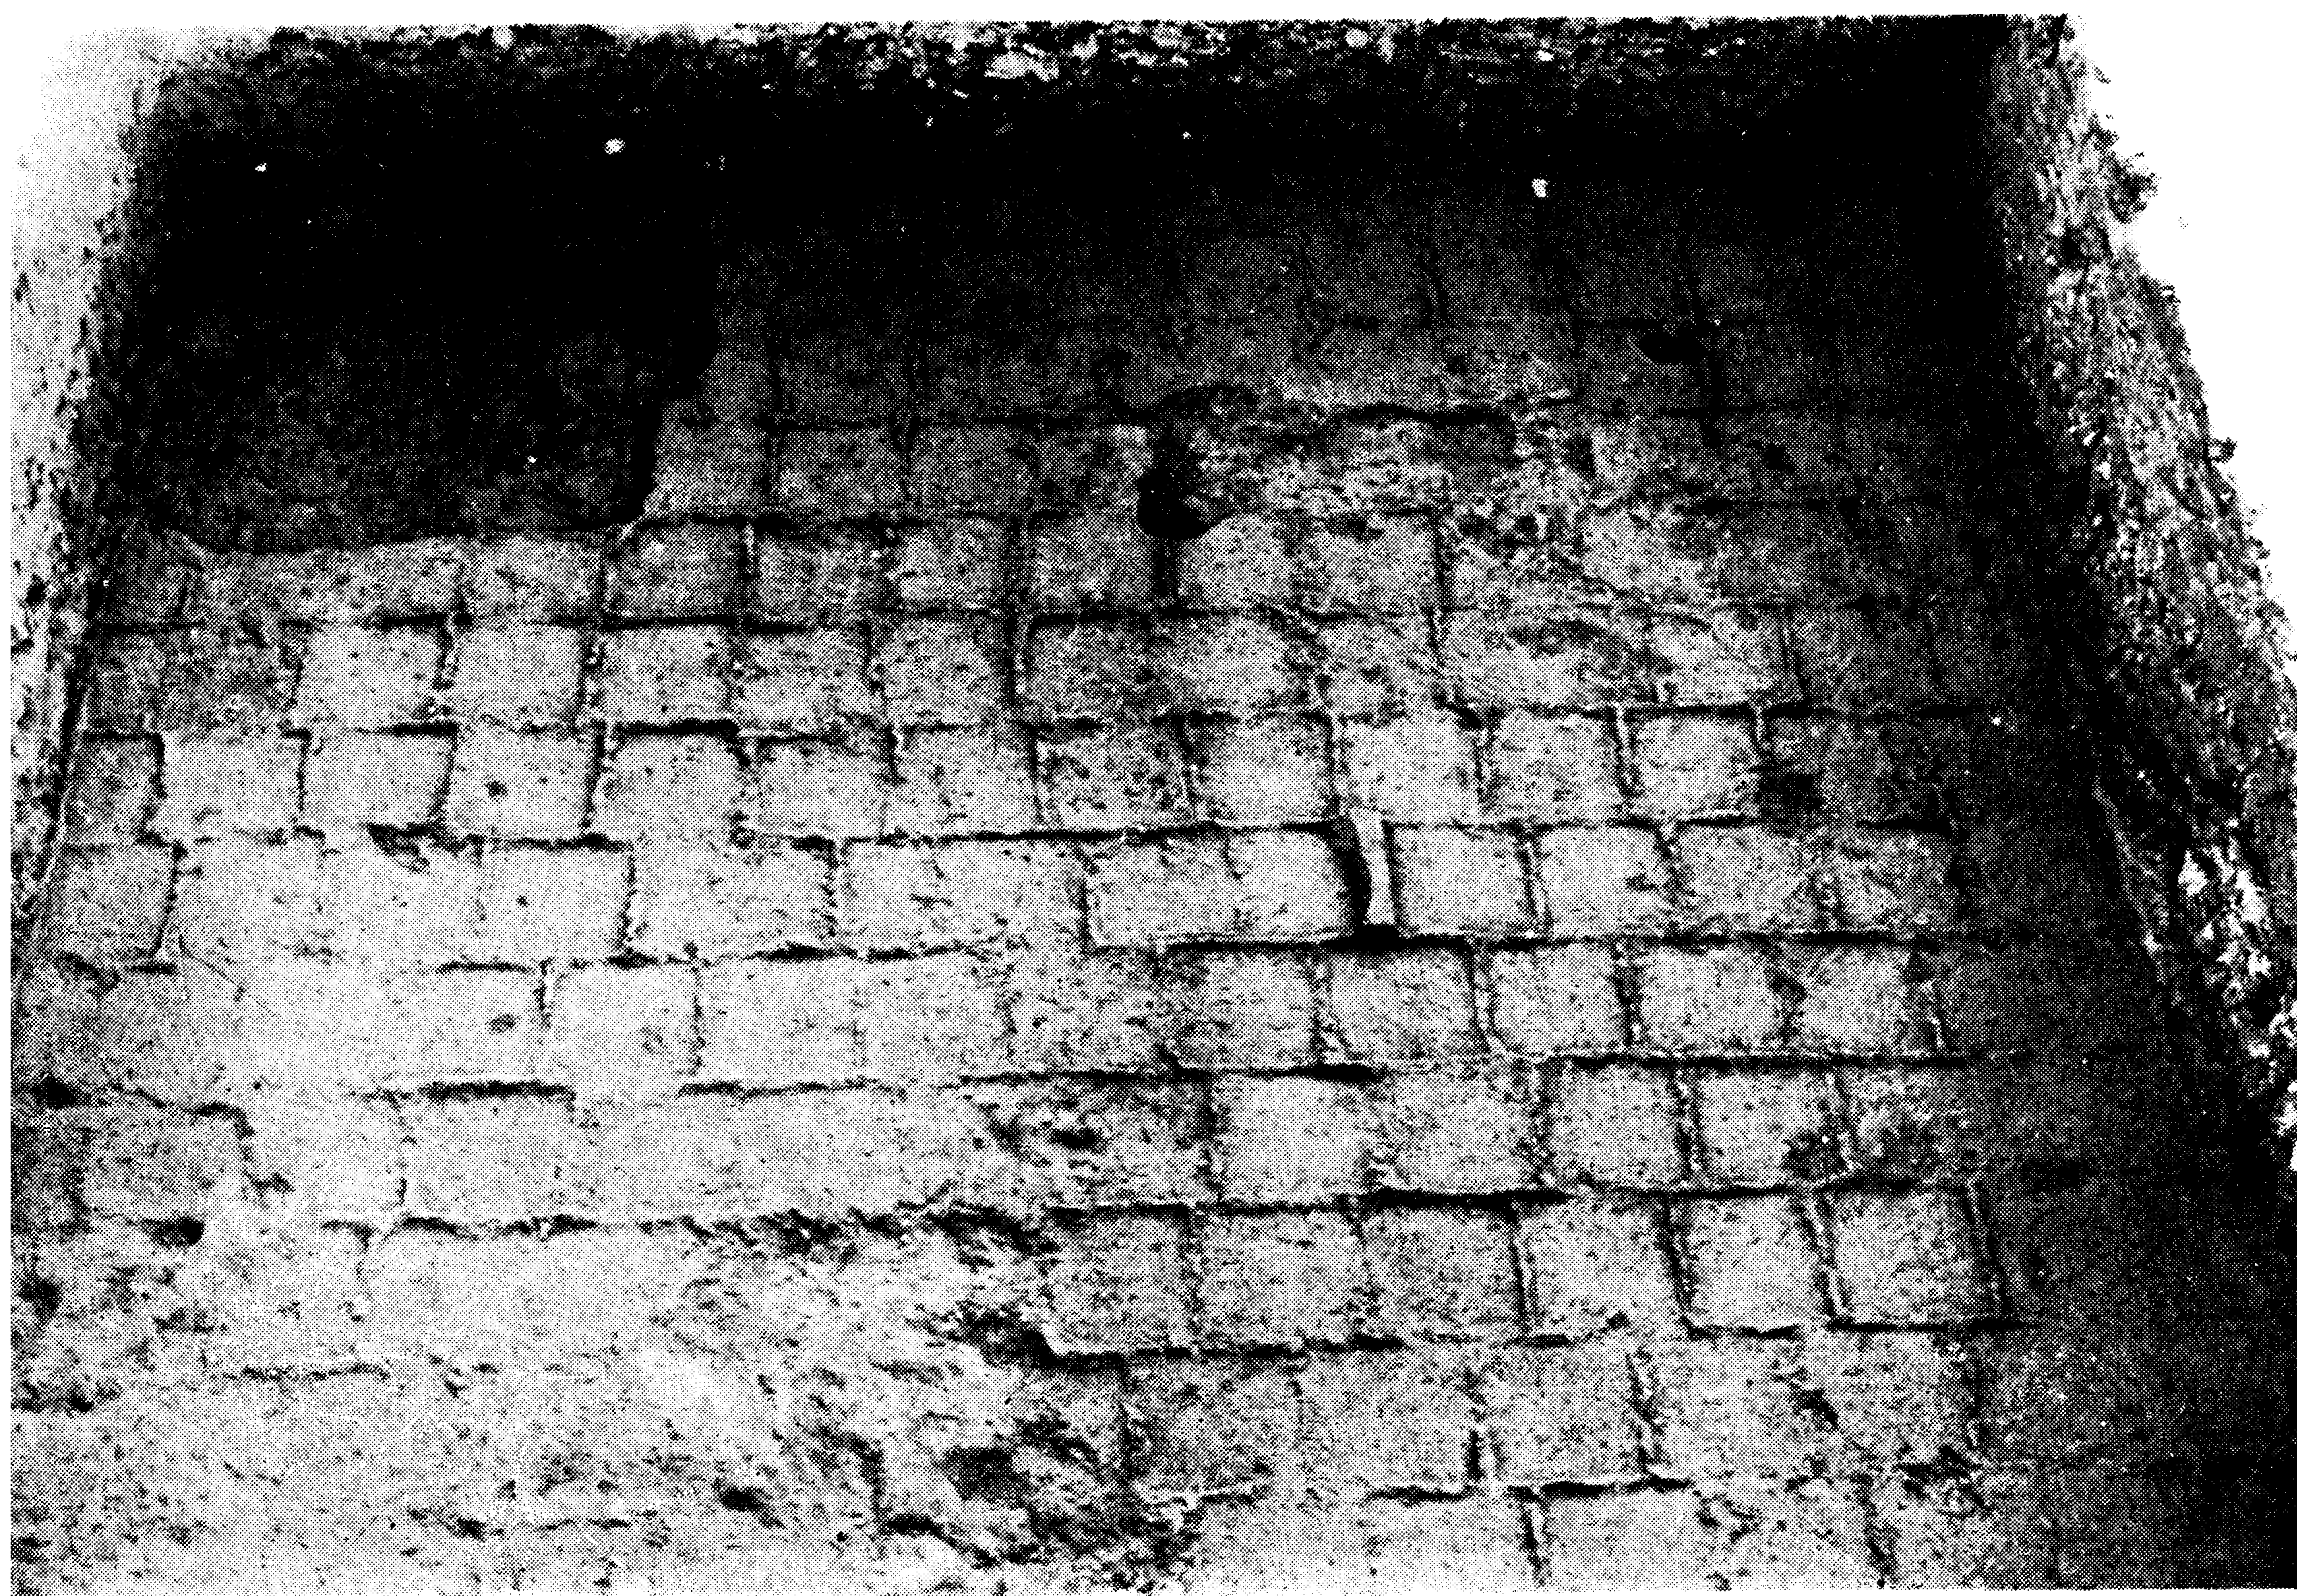
麟德殿地面的鋪磚情形

後殿北面的三排柱礎，亦是東西九間，進深三間，大小與後殿相同。惟四周均無牆，僅在西端與後殿西山牆裏邊的同一直線上，有 3 米多長的一段基槽，槽寬、深均是 0.1 米左右，槽內有燒過的木灰痕迹，可能是代替山牆隔斷的基槽。從間隔距離和柱礎的位置等來看，是與後殿相連的建築物，其前後無牆的情況與前殿類同，惟無山牆，或即長安志所說的“障日閣”。其地面與後殿在同一水平面上，但比前、中二殿高 0.1 米(前、中二殿同一水平面)。地面鋪的是素面方磚(圖版叁拾，1)，大部已破壞無存(圖版叁貳，2)，但鋪磚的印紋却非常清楚(圖版叁拾，2)。

1. 後殿的鋪地磚

2. 後殿鋪地磚的遺痕

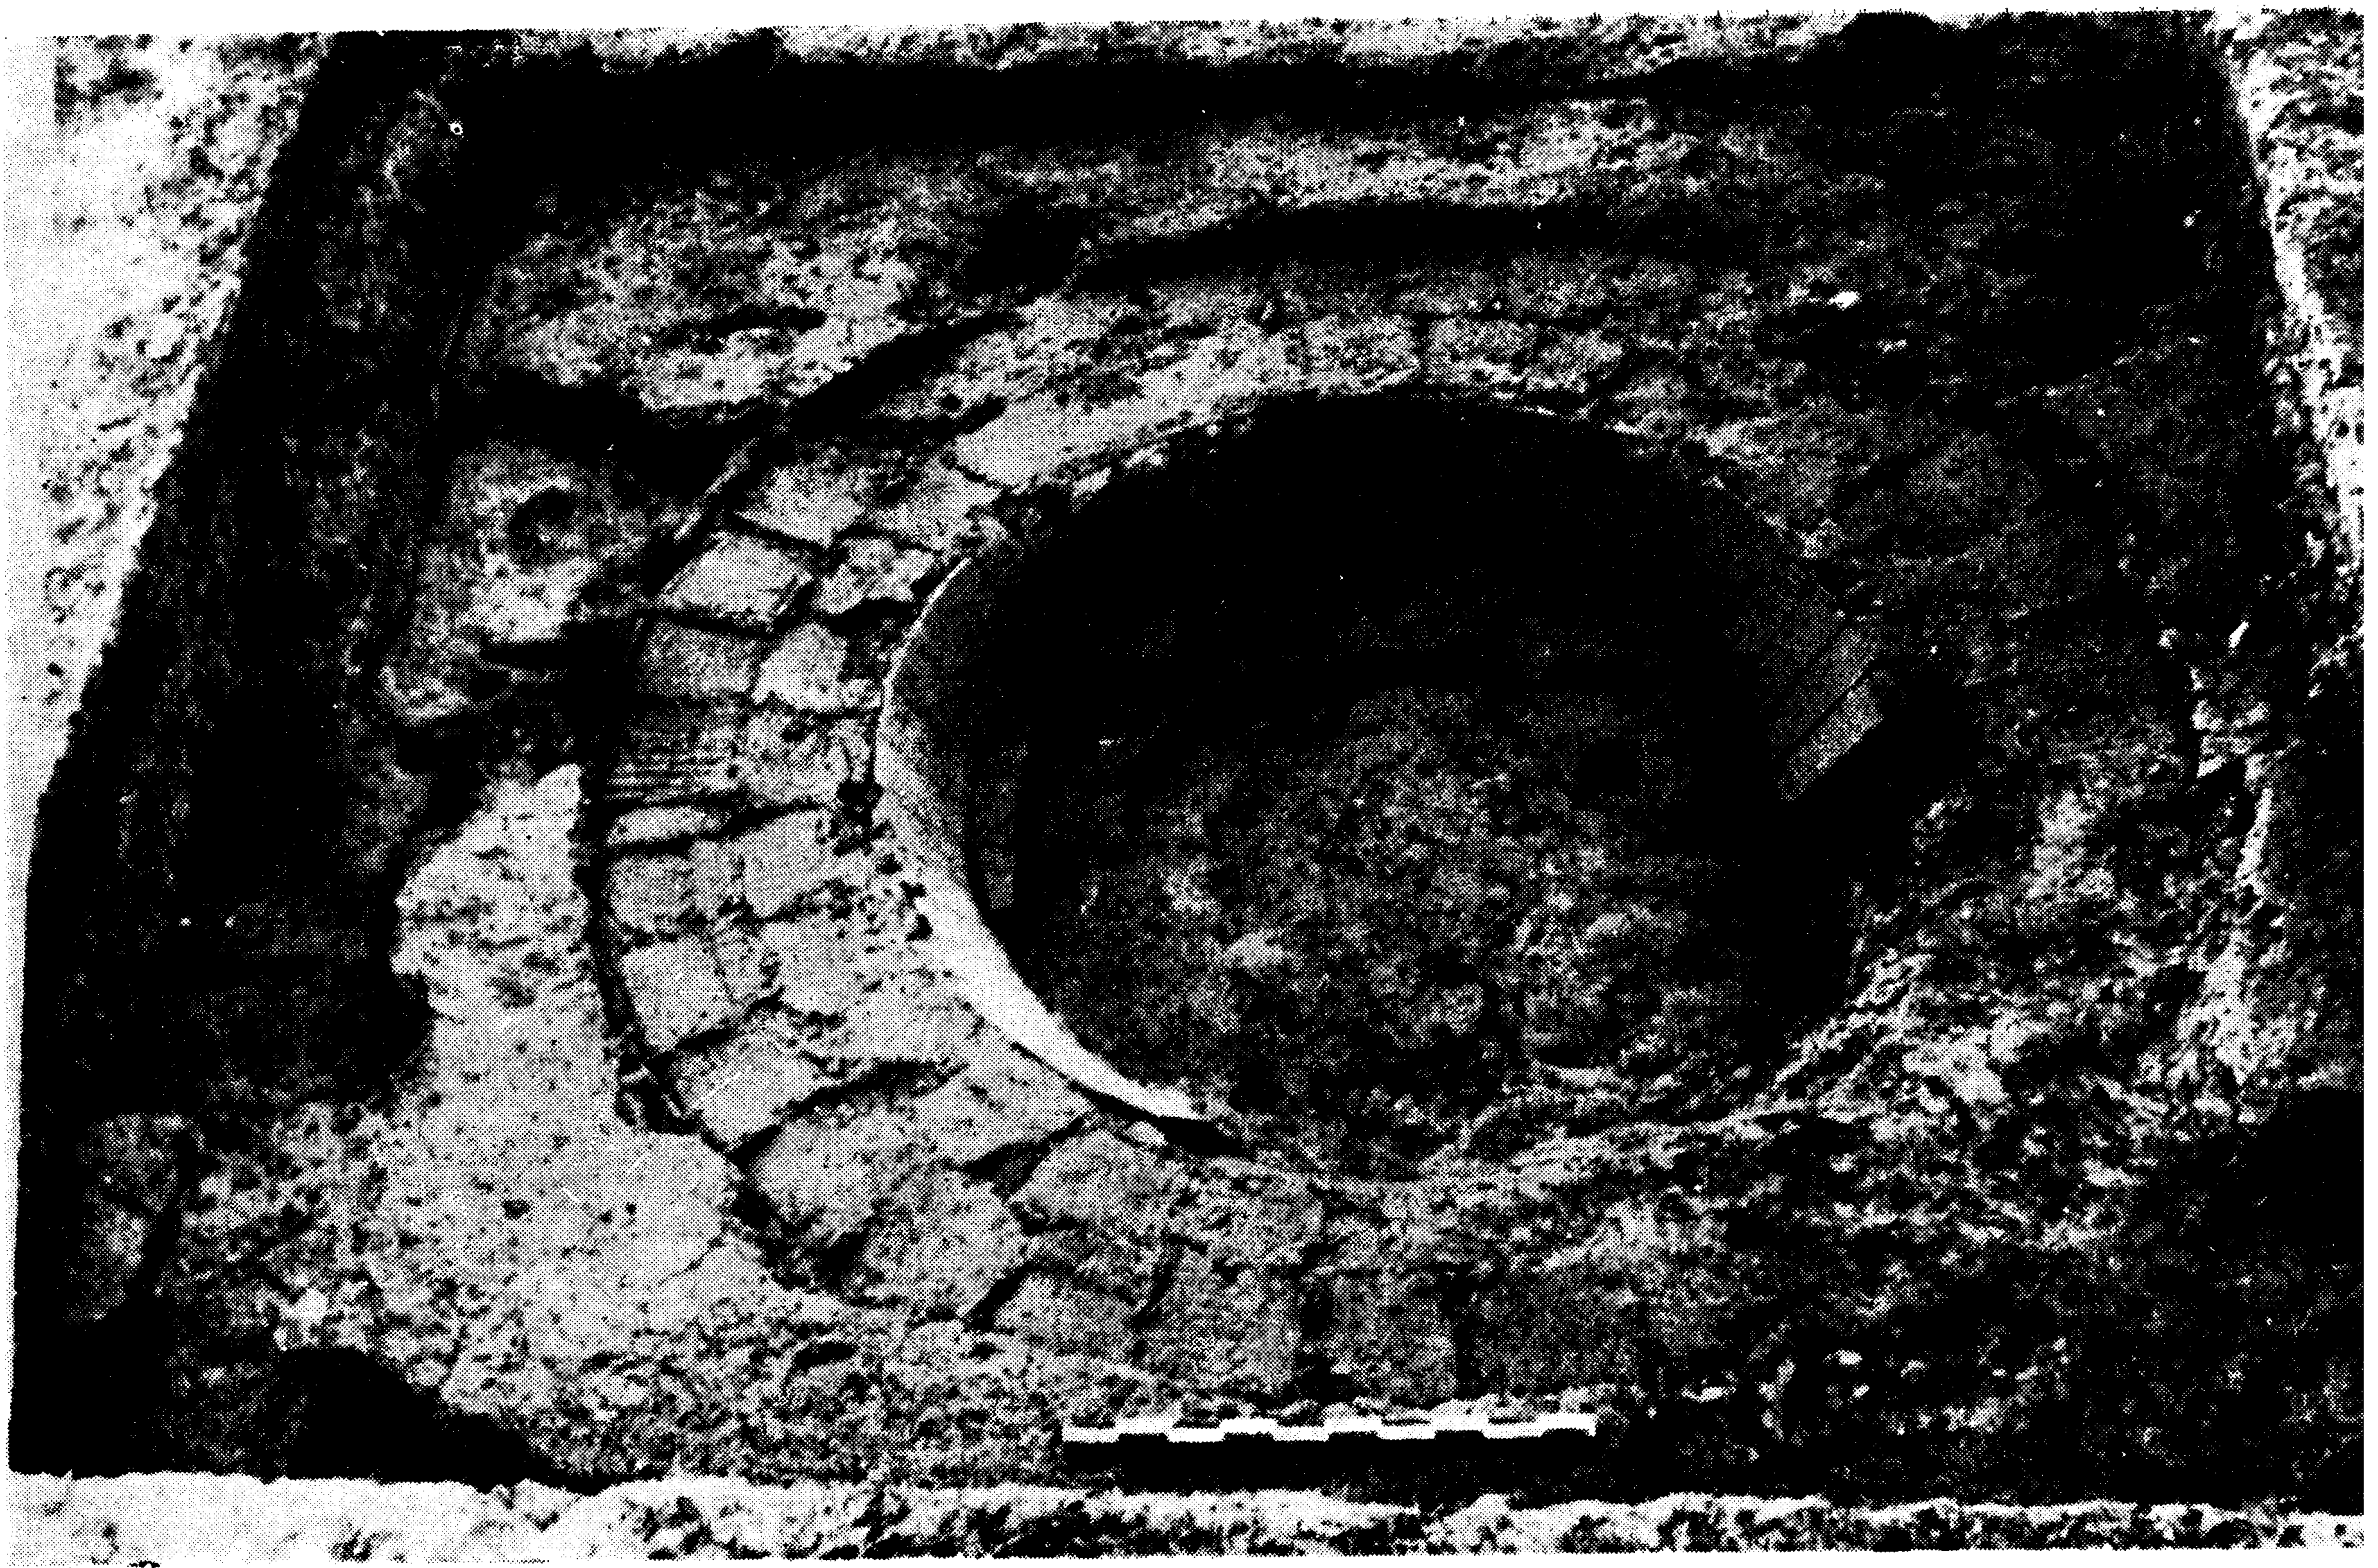
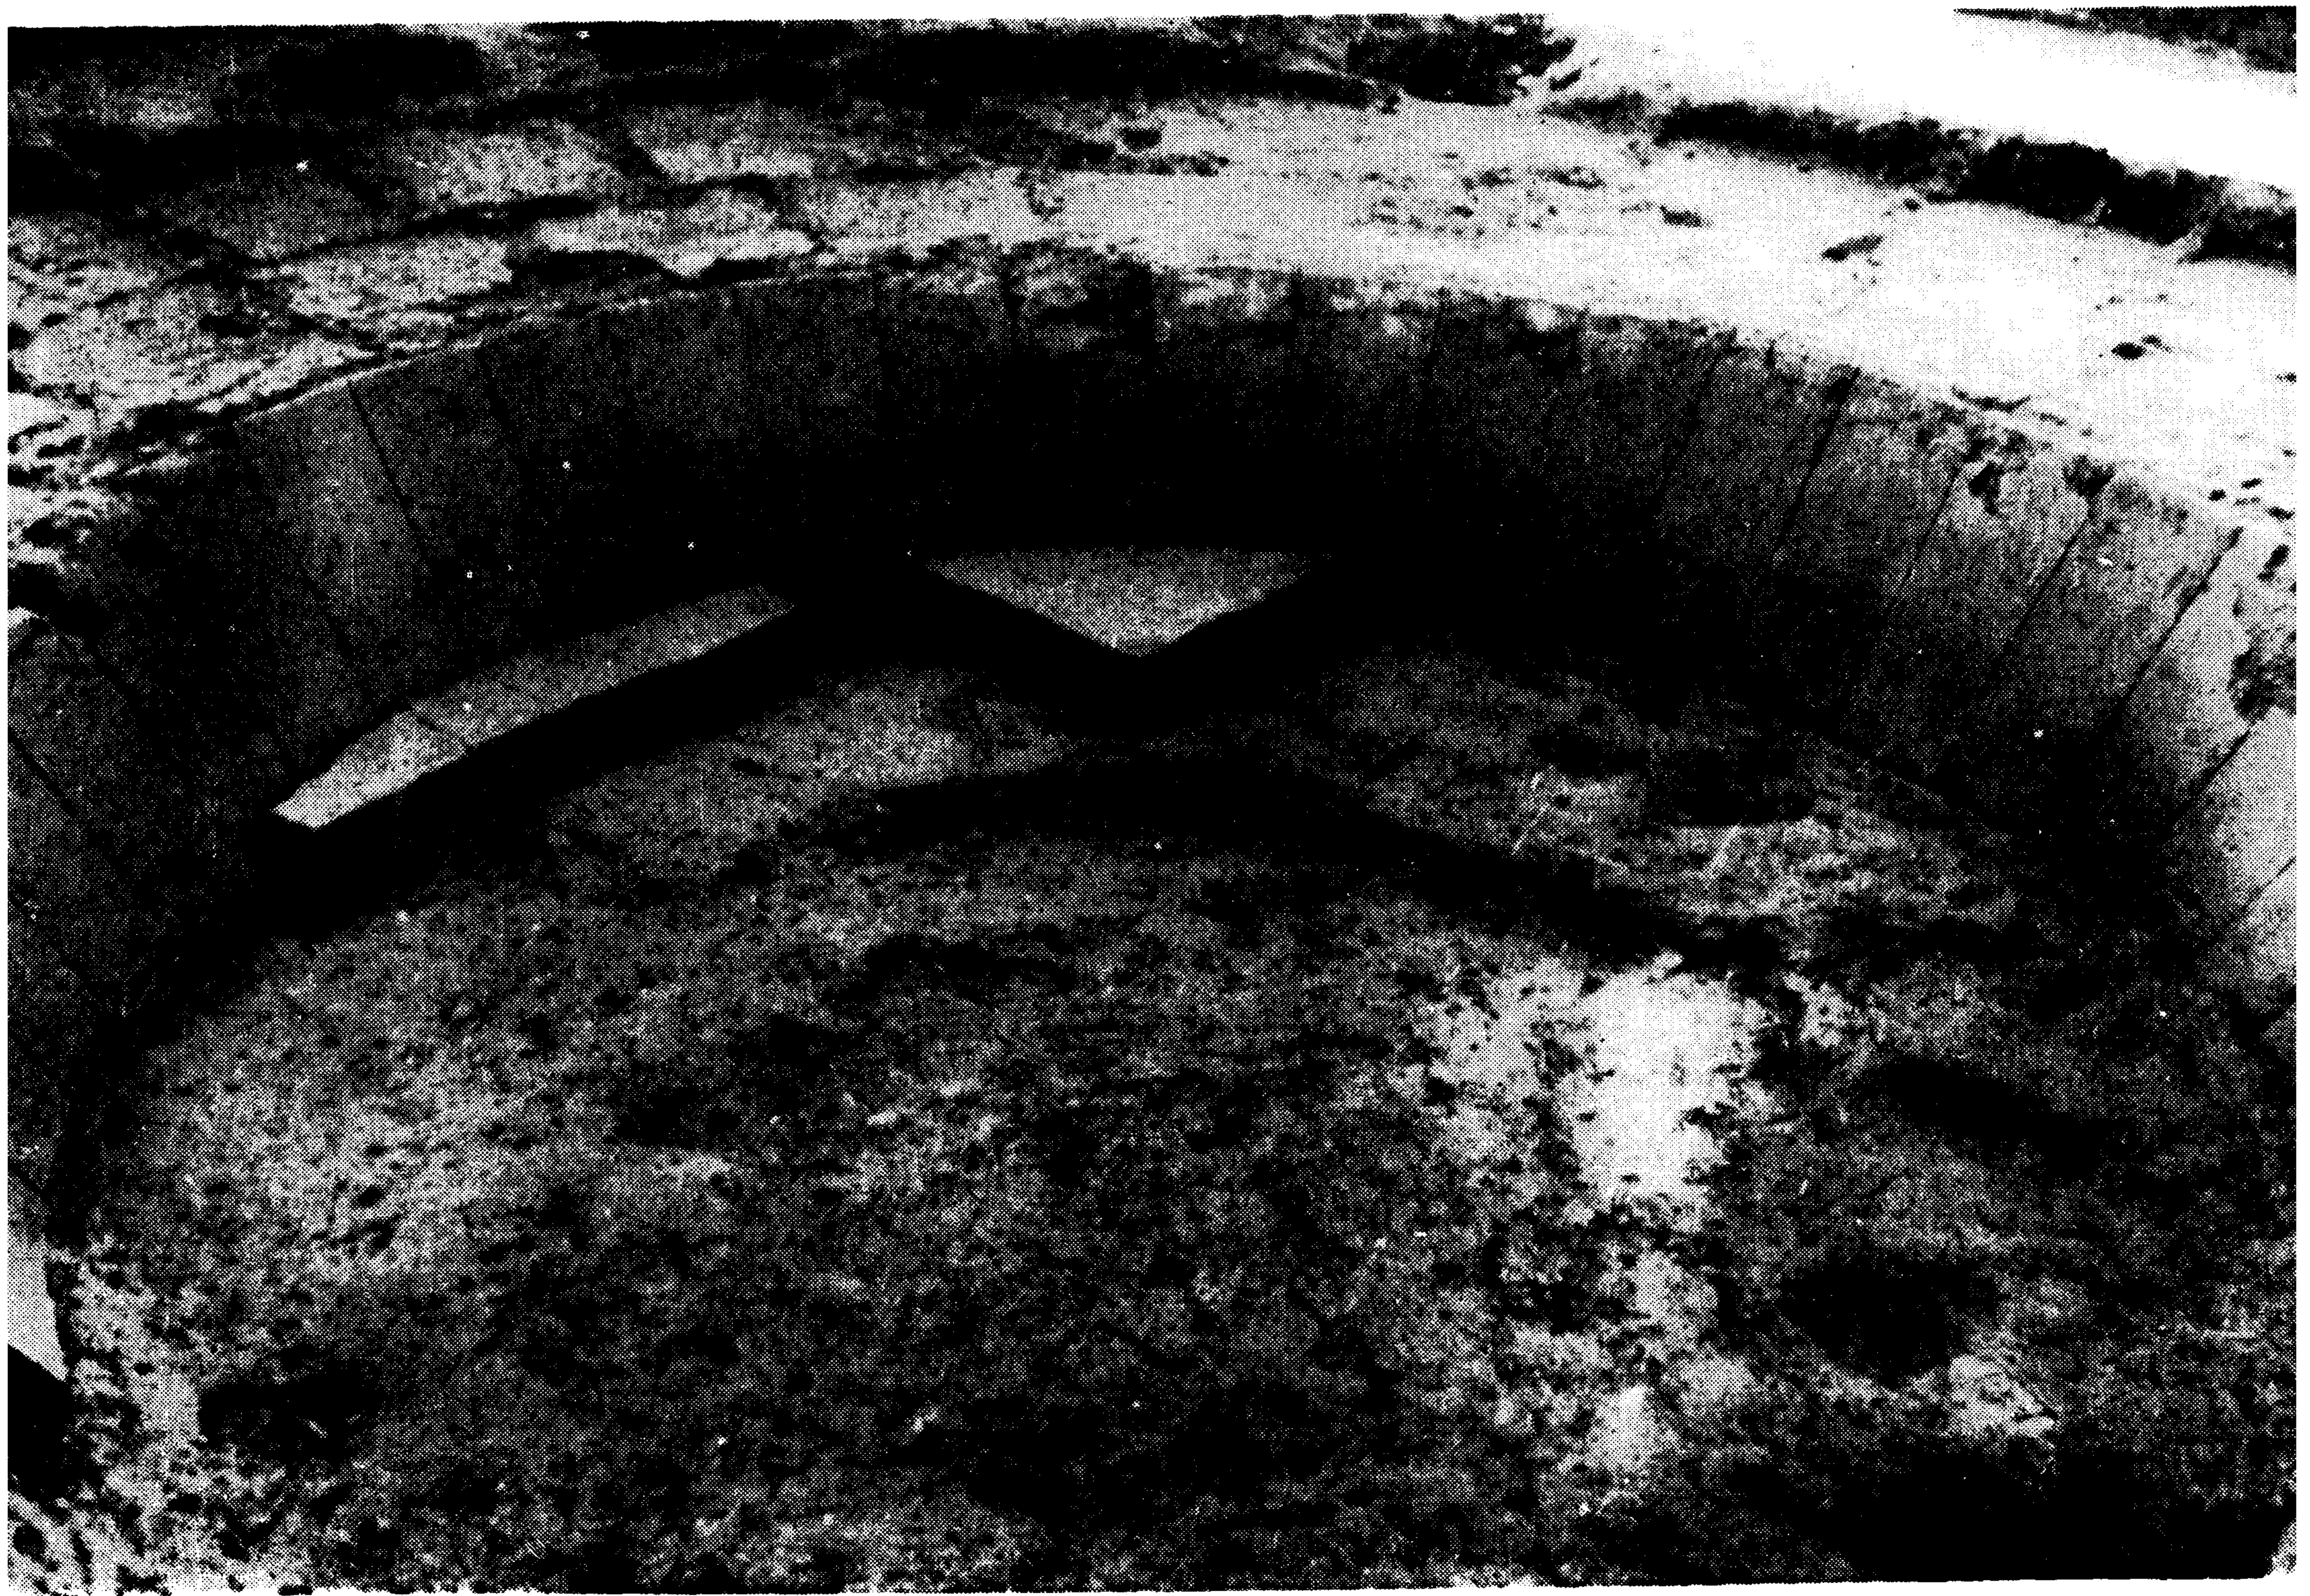
麟德殿後殿西端的圓形建築

後殿與所謂障日閣(?)之間的兩端，各有向外突出的耳室(?)一間，與後殿兩山的北端相接(圖版叁貳，1)。西邊突出的一間，長寬皆 5.35 米，與西山牆的寬度相同。東、北兩面因破壞較甚，已看不出牆壁情況，只在北邊的中部有一擾坑，可能是柱礎坑。西、南兩面的牆壁還清楚，在牆的底部還保存有部分的石灰牆皮。其南壁即後殿西山牆的北面，西壁的北部已破壞，南部所存的牆基厚 3.3 米，其西邊與殿台基(第二層台)的西邊齊。地面與後殿的地面平，但鋪地磚已不存，印痕也不甚清楚。在屋地的中間有一低下去的磚砌的圓形建築物，建築的形式是口大底小，類似盆形(圖版叁捌，1；圖二三)，口部直徑為 2.1，底徑 1.8，深 0.33 米。周壁用梯形磚砌成(圖版叁捌，2)，東北部因擾亂殘缺了一部分，鋪地磚也破壞殆盡，僅南邊尚存數塊。圓形建築的口面外周，環砌鋪地磚，磚亦成梯形

1. 後殿西端的圓形建築

2. 圓形建築的砌磚壁

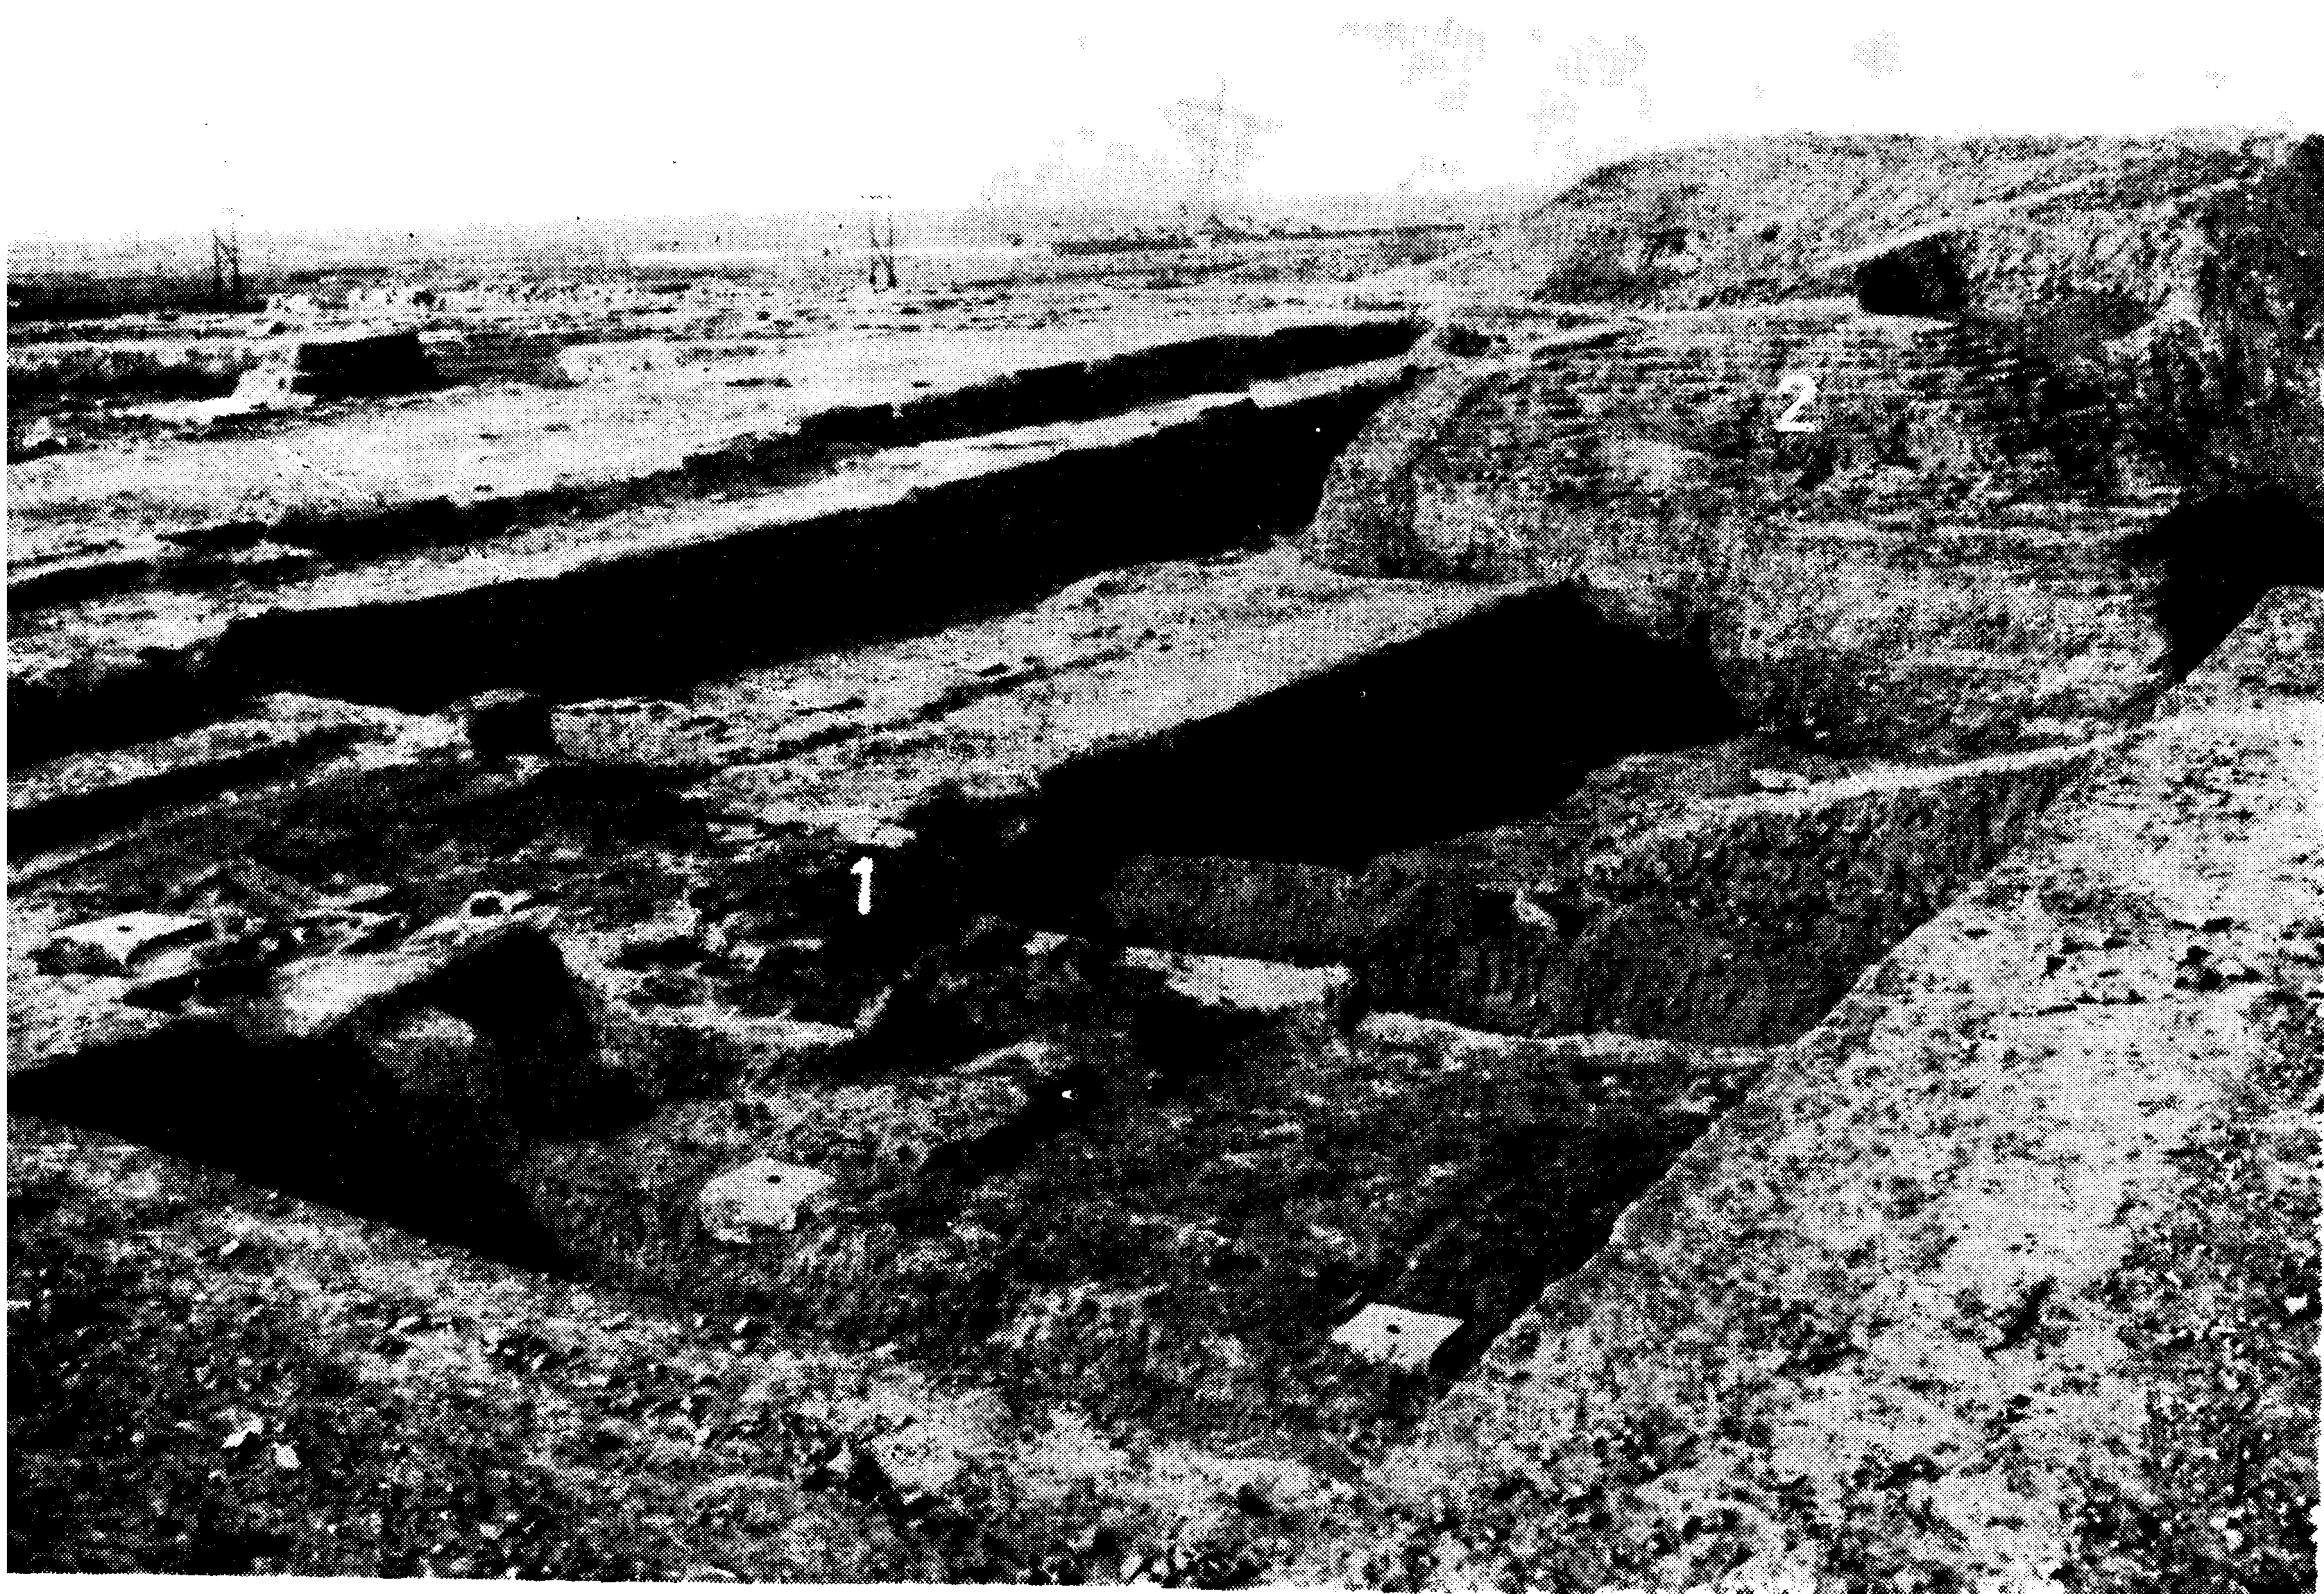
麟德殿東側花磚階道與東亭的位置

在階道的南邊尚有柱礎3個,由上向下(由西向東)柱礎漸小,西邊的一個長寬為 $0.77 \times 0.74$ ,中間的一個為 $0.6 \times 0.58$ ,東邊的一個長寬皆0.55米。柱礎的厚度都是長寬的半數。三個柱礎的中間均各有一個筍眼,其直徑最西邊的一個是0.14,東側兩個均是0.12米。北邊的柱礎已無,僅有1個坑位尚清楚,餘均破壞。在階道兩側的下面都鋪有散水,多已破壞不全。從柱礎和兩側的散水來看,階道上是有廊的。

1. 殿的東門與花磚階道(由東向西攝)

2. 花磚階道(1)與東亭的台基(2)(由南向北攝)
